## 5Geotechnischer Kurzbericht

Baumaßnahme: Erschließung Baugebiet "Grüner Weg Nord" in 88477 Schwendi - Hörenhausen - Baugrunderkundung und Standsicherheitsuntersuchung -		
Auftraggeber: Gemeinde Schwendi Biberacher Straße 1 88477 Schwendi		
Bearbeiter: B.Eng. Dominik Lang	Datum: 25.11.2021	AZ 20 09 132 BV 000 28273

**AZ2009132, Erschließung Baugebiet "Grüner Weg Nord" in 88477 Schwendi - Hörenhausen  
Baugrunderkundung und Standsicherheitsuntersuchung**

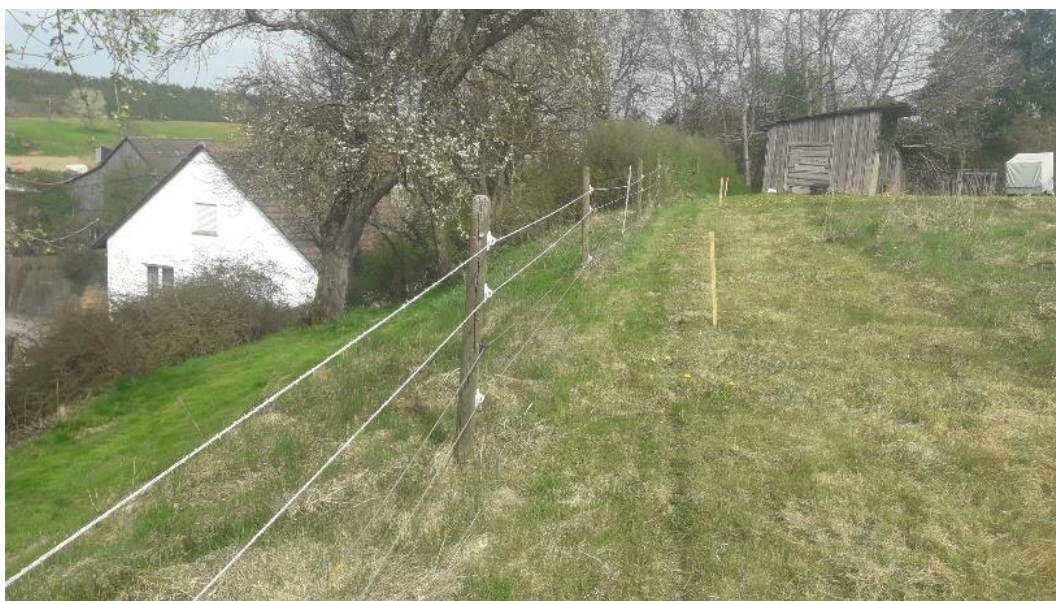
Abb. 1: Untersuchungsgebiet, Blick von Westen nach Osten

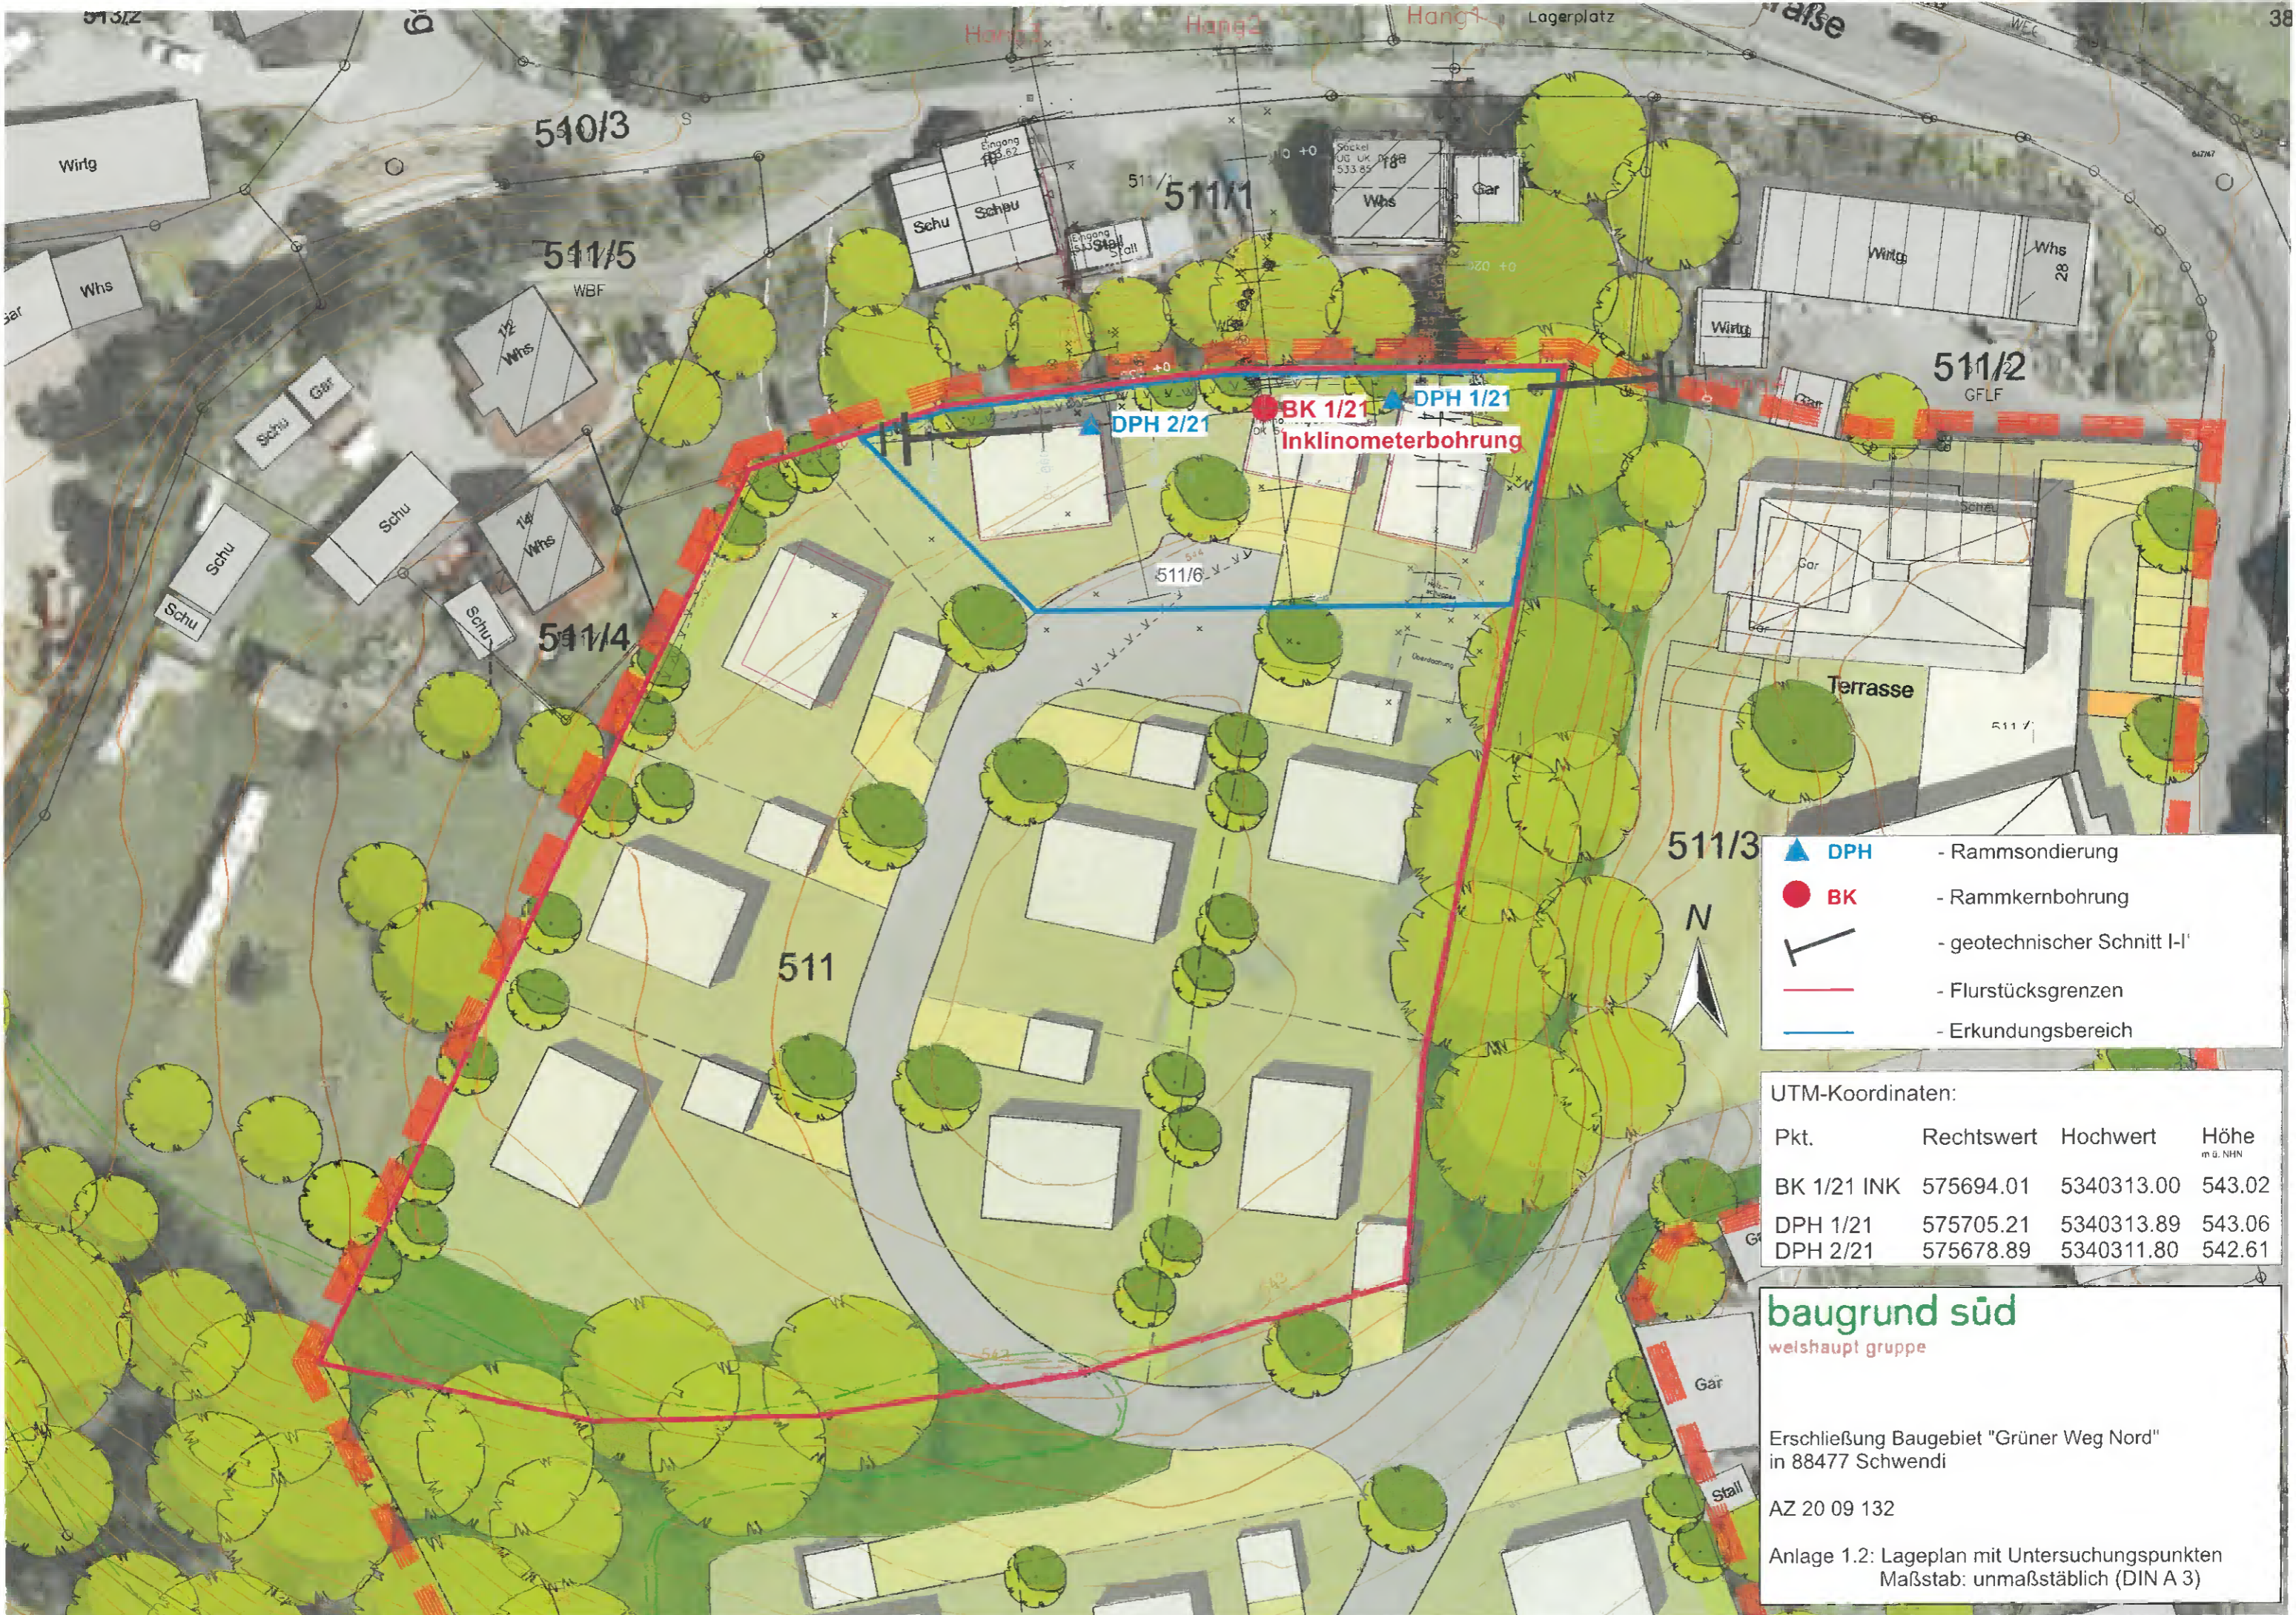
Anlage 1.2: Lageplan mit Untersuchungspunkten  
 Maßstab: unmaßstäblich (DIN A 3)

**BK 1/21**  
**Inklinometerbohrung**

**DPH 2/21**

**DPH 1/21**

Pkt.	Rechtswert	Hochwert	Höhe m ü. NN
BK 1/21 INK	575694.01	5340313.00	543.02
DPH 1/21	575705.21	5340313.89	543.06
DPH 2/21	575678.89	5340311.80	542.61

- **eine Rammkernbohrung, BK 1/21 (Ausbau zur Inclinometermessstelle) bis in eine Tiefe von 10,0 m unter der Geländeoberkante (u. GOK)**
- **zwei schwere Rammsondierungen, DPH 1/21 und DPH 2/21 bis in eine Tiefe von 8,0 m unter der Geländeoberkante (u. GOK)**
